DOSSIER DE DIAGNOSTICS TECHNIQUES

Référence : VILLE DE PARTHENAY 18787

Bien : **Pavillon BERTIN**
Adresse : **16 rue de la Citadelle
79200 PARTHENAY**
Numéro de lot :
Référence Cadastre : **000AM - 0152**

RAPPORT N° VILLE DE PARTHENAY 18787

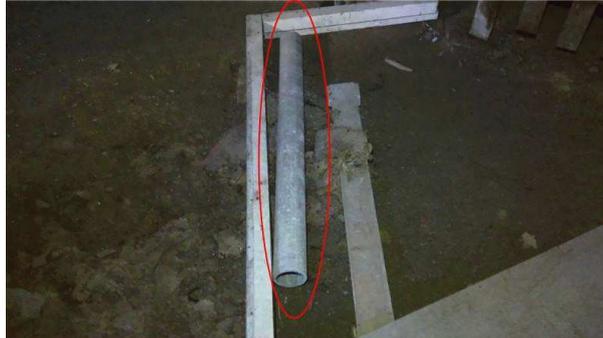
ELEMENT : Déchets

13	Cave n°4	SS	Déchets - Conduit	Sol	Fibres-ciment	Jugement personnel	Matériaux dégradé

Nom du client	Numéro de dossier	Pièce ou local
VILLE DE PARTHENAY	VILLE DE PARTHENAY 18787	SS - Cave n°4
Matériau	Date de prélèvement	Nom de l'opérateur
Fibres-ciment		ROTUREAU Fabrice
Localisation		
Déchets - Sol Conduit		
Résultat amiante		
Présence d'amiante ()		
Résultat de la grille d'évaluation		
Action Corrective de 2nd niveau

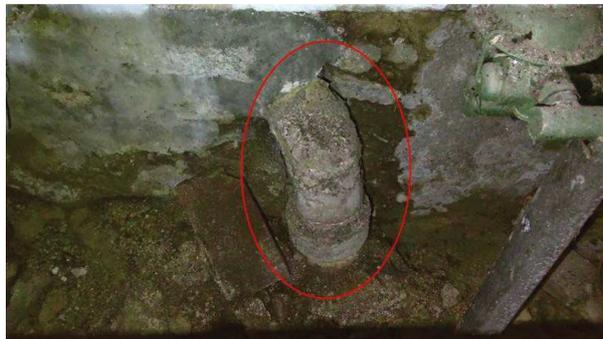
ELEMENT : Conduit n°3

N° Local	Local	Etage	Elément	Zone	Matériau / Produit	Méthode	Etat de dégradation	Photo
10	Cave n°1	SS	Conduit n°3 - de fluide	Toutes zones	Fibres-ciment	Jugement personnel	Matériaux dégradé

Nom du client	Numéro de dossier	Pièce ou local
VILLE DE PARTHENAY	VILLE DE PARTHENAY 18787	SS - Cave n°1
Matériau	Date de prélèvement	Nom de l'opérateur
Fibres-ciment		ROTUREAU Fabrice
Localisation		
Conduit n°3 - Toutes zones de fluide		
Résultat amiante		
Présence d'amiante ()		
Résultat de la grille d'évaluation		
Evaluation périodique

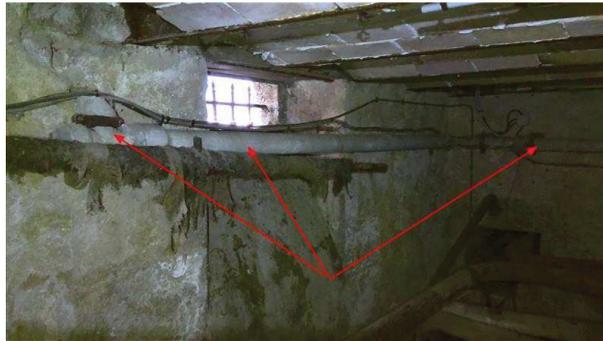
ELEMENT : Conduit n°2

14	Cave n°5	SS	Conduit n°2 - d'évacuation	Toutes zones	Fibres-ciment	Jugement personnel	Matériaux dégradé

Nom du client	Numéro de dossier	Pièce ou local
VILLE DE PARTHENAY	VILLE DE PARTHENAY 18787	SS - Cave n°5
Matériau	Date de prélèvement	Nom de l'opérateur
Fibres-ciment		ROTUREAU Fabrice
Localisation		
Conduit n°2 - Toutes zones d'évacuation		
Résultat amiante		
Présence d'amiante ()		
Résultat de la grille d'évaluation		
Evaluation périodique

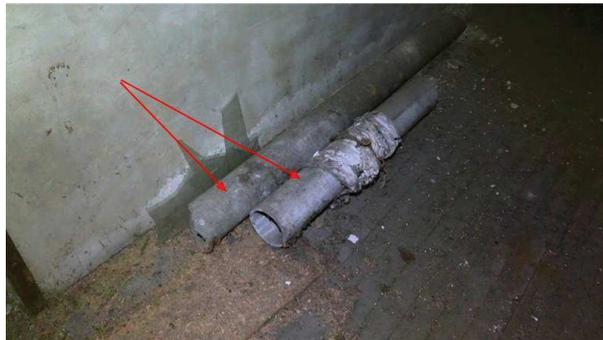
ELEMENT : Déchets

39	Grenier n°5	2ème	Déchets - Conduit	Sol	Fibres-ciment	Jugement personnel	Matériaux dégradé

Nom du client	Numéro de dossier	Pièce ou local
VILLE DE PARTHENAY	VILLE DE PARTHENAY 18787	2ème - Grenier n°5
Matériau	Date de prélèvement	Nom de l'opérateur
Fibres-ciment		ROTUREAU Fabrice
Localisation		
Déchets - Sol Conduit		
Résultat amiante		
Présence d'amiante ()		
Résultat de la grille d'évaluation		
Action Corrective de 2nd niveau

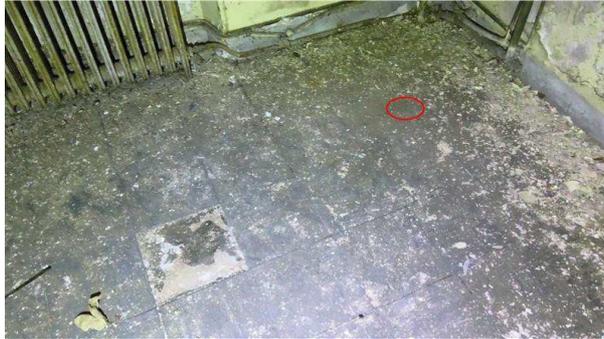
PRELEVEMENT : P001

24	Pièce n°9	1er	Sol - Plancher	Sol	Dalles de sol	Résultat d'analyse (P001)	Matériaux dégradé

Nom du client	Numéro de dossier	Pièce ou local
VILLE DE PARTHENAY	VILLE DE PARTHENAY 18787	1er - Pièce n°9
Matériau	Date de prélèvement	Nom de l'opérateur
Dalles de sol	09/09/2025	ROTUREAU Fabrice

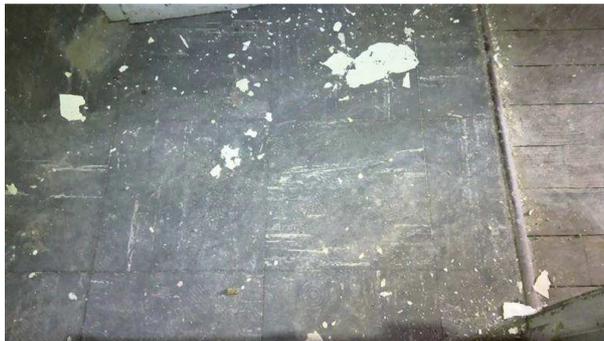
PRELEVEMENT : P001

19	Pièce n°4	1er	Sol - Plancher	Sol	Dalles de sol	Résultat d'analyse (P001)	Matériaux dégradé

Nom du client	Numéro de dossier	Pièce ou local
VILLE DE PARTHENAY	VILLE DE PARTHENAY 18787	1er - Pièce n°4
Matériau	Date de prélèvement	Nom de l'opérateur
Dalles de sol	09/09/2025	ROTUREAU Fabrice

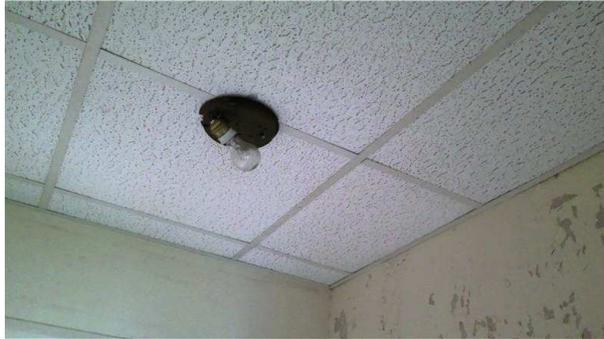
PRELEVEMENT : P004

Nom du client	Numéro de dossier	Pièce ou local
VILLE DE PARTHENAY	VILLE DE PARTHENAY 18787	RDC - Dgt n°5
Matériau	Date de prélèvement	Nom de l'opérateur
Fibres minérales	09/09/2025	ROTUREAU Fabrice

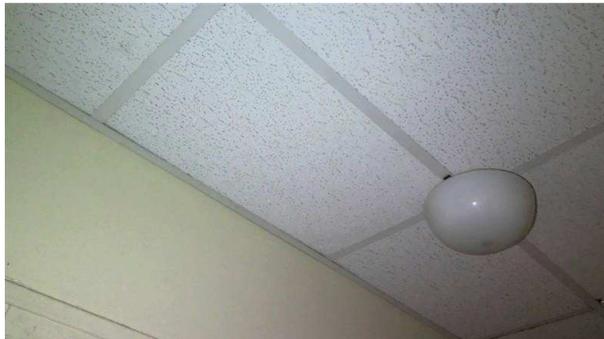
PRELEVEMENT : P004

Nom du client	Numéro de dossier	Pièce ou local
VILLE DE PARTHENAY	VILLE DE PARTHENAY 18787	RDC - Wc n°4
Matériau	Date de prélèvement	Nom de l'opérateur
Fibres minérales	09/09/2025	ROTUREAU Fabrice

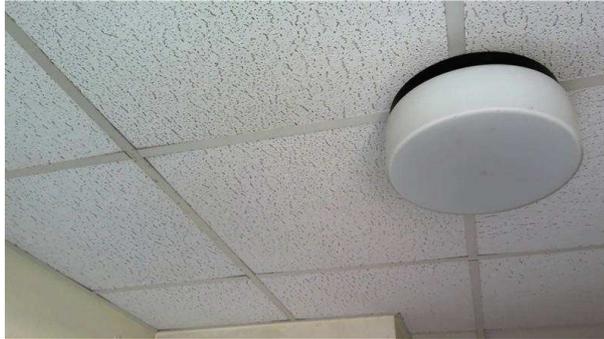
PRELEVEMENT : P004

Nom du client	Numéro de dossier	Pièce ou local
VILLE DE PARTHENAY	VILLE DE PARTHENAY 18787	RDC - Entrée n°2
Matériau	Date de prélèvement	Nom de l'opérateur
Fibres minérales	09/09/2025	ROTUREAU Fabrice
Localisation		
Faux-plafond - Plafond Plaques fibreuses		
Résultat amiante		
absence d'amiante		
DESCRIPTION DU PRELEVEMENT :		
Objet	Support	Taille
Fibres minérales		0 cm
DETAIL DES COUCHES DU PRELEVEMENT :		
Référence Couche	Description visuelle	Epaisseur (cm)
J01-COUCHE	Matériau de type peinture (blanc) ; matériau semi-dur fibreux de type faux-plafonds (beige)	0

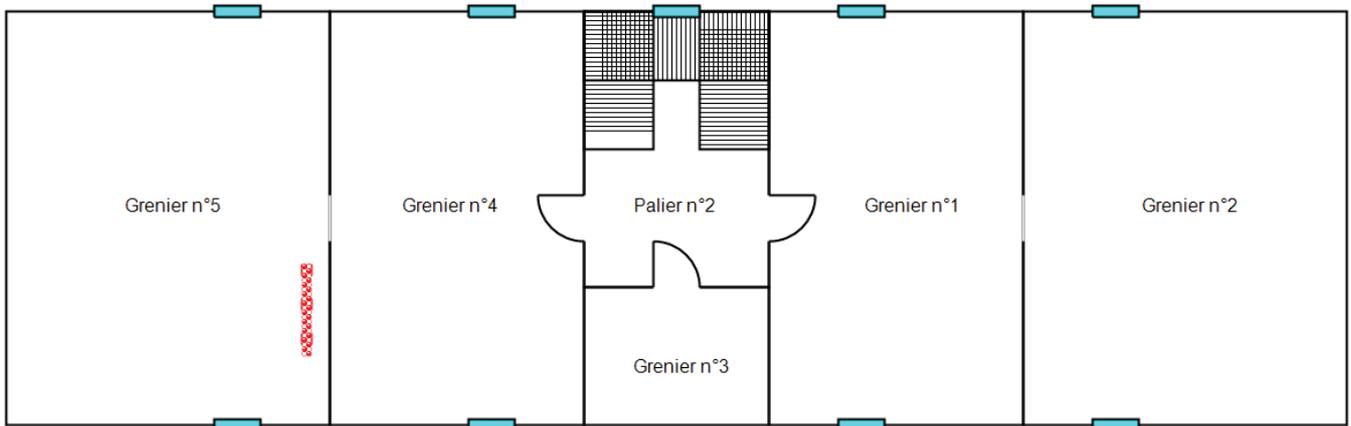
PLANCHE DE REPERAGE USUEL				Adresse de l'immeuble :	16 rue de la Citadelle 79200 PARTHENAY
N° dossier :	VILLE DE PARTHENAY 18787				
N° planche :	3/4	Version :	0	Type :	Croquis
Origine du plan :	Cabinet de diagnostics			Bâtiment – Niveau :	Grenier

Déchets,
 Conduit en Fibres-ciment
 Présence d'amiante

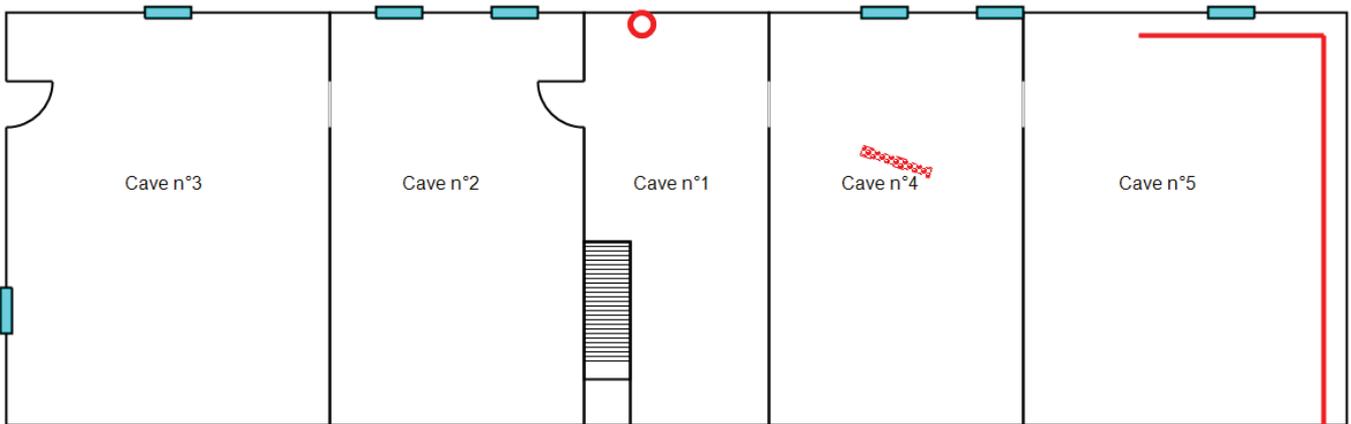
PLANCHE DE REPERAGE USUEL						
N° dossier :		VILLE DE PARTHENAY 18787		Adresse de l'immeuble : 16 rue de la Citadelle 79200 PARTHENAY		
N° planche :	4/4	Version :	0			Type :
Origine du plan :			Cabinet de diagnostics		Bâtiment – Niveau :	Sous-sol

○	Conduit de fluide Fibres-ciment Présence d'amiante
▨	Déchets, Conduit en Fibres-ciment Présence d'amiante
	Conduit d'évacuation Fibres-ciment Présence d'amiante
