Localisation du ou des bâtiments :
Adresse : ..... **GARAGE 7 BVD EDGARD QUINET**
Commune : ..... **79200 PARTHENAY**
Section cadastrale AT, Parcelle(s) n° 0236
Désignation et situation du ou des lot(s) de copropriété :
, Lot numéro Non communiqué
Périmètre de repérage : ... **Ensemble de la propriété**

Rapport de mission de repérage des matériaux et produits contenant de l'amiante pour l'établissement du constat établi à l'occasion de la vente d'un immeuble bâti (listes A et B de l'annexe 13-9 du Code de la Santé publique)

Numéro de dossier : 1511155
Date du repérage : 01/06/2023

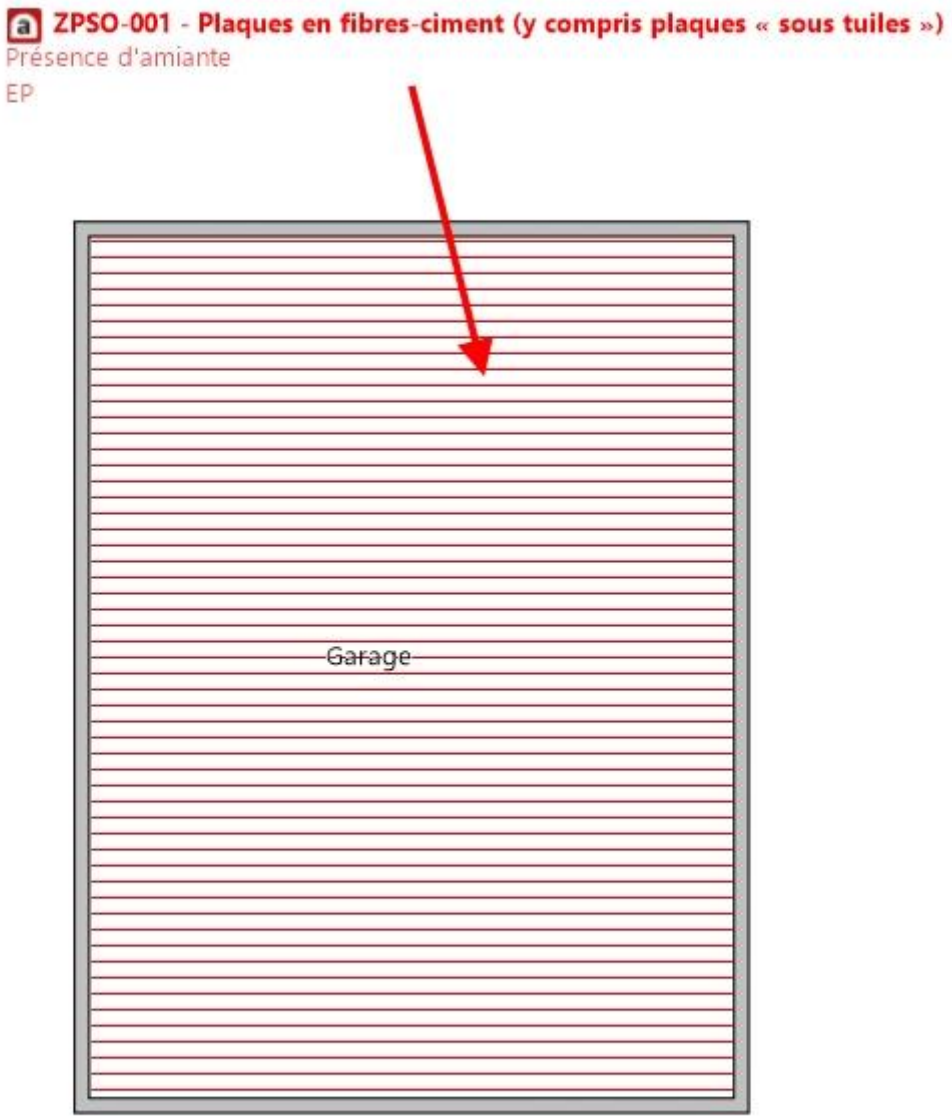
7.1 - Annexe - Schéma de repérage

Localisation	Identifiant + Description	Conclusion (justification)	Etat de conservation** et préconisations*	Photo
Garage	Identifiant: ZPSO-001 Description: Plaques en fibres-ciment (y compris plaques « sous tuiles ») Composant de la construction: 1 - Couvertures, Toitures, Terrasses et étanchéités - Plaques ondulées et planes Partie à sonder: Plaques en fibres-ciment (y compris plaques « sous tuiles ») Liste selon annexe.13-9 du CSP: B Localisation sur croquis: ZPSO-001	Présence d'amiante (Sur jugement de l'opérateur)	Matériau non dégradé **Résultat** EP** **Préconisation :** Il est recommandé de réaliser une évaluation périodique. **Recommandation :** Voir les Mesures d'ordre général – Obligations réglementaires

Planche (croquis) de repérage technique effectué par le cabinet : SCEDI GOBIN, auteur : DUCANT Marc-Olivier
Dossier n° 1511155 du 01/06/2023
Adresse du bien : GARAGE 7 BVD EDGARD QUINET (Non communiqué) 79200 PARTHENAY

Photo n° PhA001
Localisation : Garage
Ouvrage : 1 - Couvertures, Toitures, Terrasses et étanchéités - Plaques ondulées et planes
Partie d'ouvrage : Plaques en fibres-ciment (y compris plaques « sous tuiles »)
Description : Plaques en fibres-ciment (y compris plaques « sous tuiles »)
Localisation sur croquis : ZPSO-001

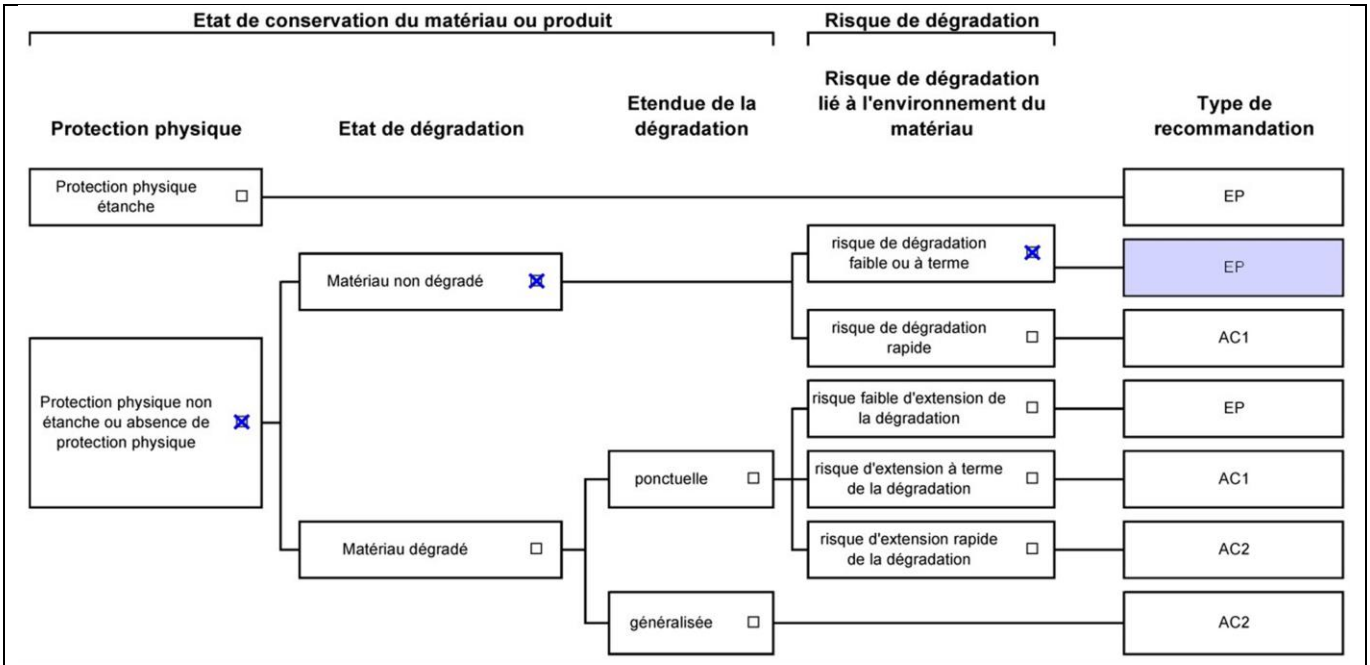
Grilles d'évaluation de l'état de conservation des matériaux ou produit de la liste B

Dossier n° 1511155
Date de l'évaluation : 01/06/2023
Bâtiment / local ou zone homogène : Garage
Identifiant Matériau : ZPSO-001
Matériau : Plaques en fibres-ciment (y compris plaques « sous tuiles »)
Résultat EP : Il est recommandé de réaliser une évaluation périodique.
